Juin 2021

Ressurfaçage de panneaux de  
signalisation verticale permanente

## Rapport d'expérimentation

La présente récapitule les constatations sur ces panneaux rivetés, après 3 ans de service.

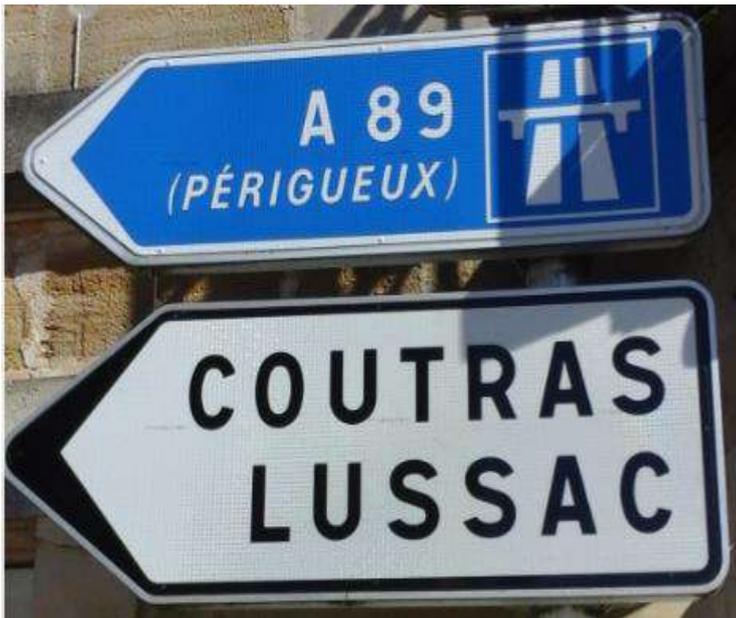
Signalisation directionnelle

Dans des situations spécifiques (listel blanc), l'ancien subjectile peut être visible (exemple à 1 m) pour devenir imperceptible à partir de 5 m.

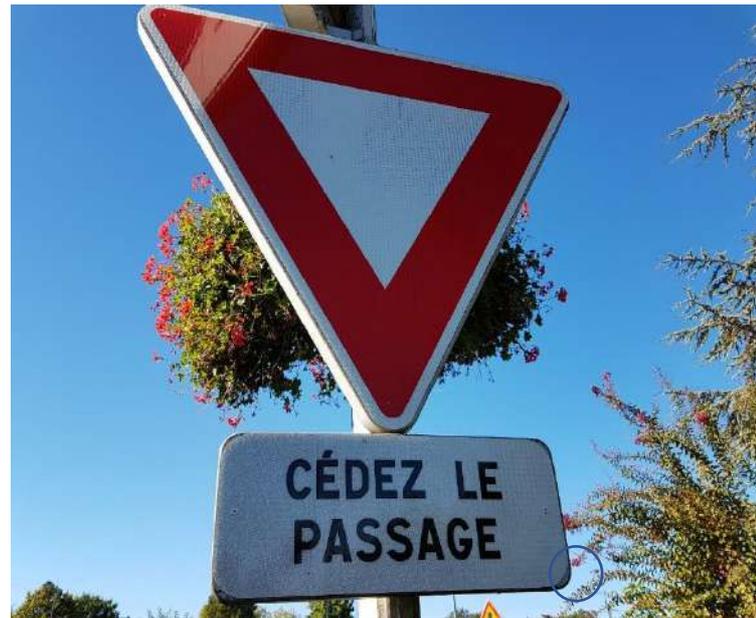
Signalisation de police

Les nouvelles faces couvrent totalement la face existante.

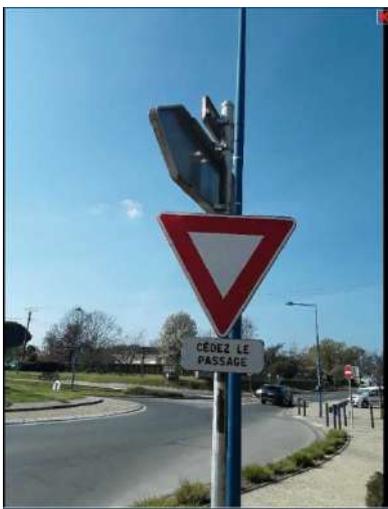
Ensemble n° 23 487 (vue à 2m ; 22/03/2021)

Au terme de l'expérimentation, il est notée la présence d'une trace de rouille superficielle, sur 3 rivets blancs dont 2 sur un même panneau (itinéraire 1). Cette présence n'est décelable qu'en observant le panneau de très près (recul < 30 cm). La corrosion n'est pas visible au-delà de cette distance.

La pose du panneau est intervenue après la pose d'un panneau nécessitant des rivets rouges. L'opérateur a fixé la nouvelle face du panneau avec des rivets rouges avant de corriger avec des rivets blancs. Pour retirer les rivets rouges, il a été nécessaire de les percer et de créer un trou moins adapté au rivet.

De la limaille résiduelle non retirée peut expliquer cet état. Le phénomène de rouille n'est pas imputable au rivet mais aux résidus métalliques.

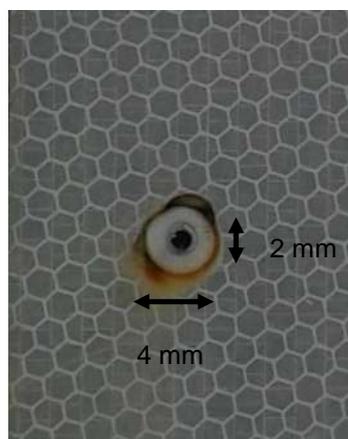
Ensemble n° 23 487 (présence de rouille; vue zoomée ; 22/03/2021)

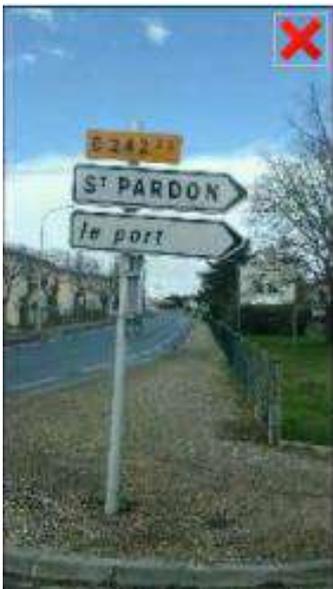
Ensemble 23668 : vue de face

- Aucun des rivets (dont celui à l'extrémité de la pointe) n'a cédé
- La face avant rivetée est solidaire du panneau sur lequel elle a été rivetée
- L'espace maximal mesuré entre la face avant rivetée et le panneau est de 5 mm
- Le décor est intact
- Aucune trace de corrosion évidente n'est visible
- Pas d'évolution depuis l'identification du choc

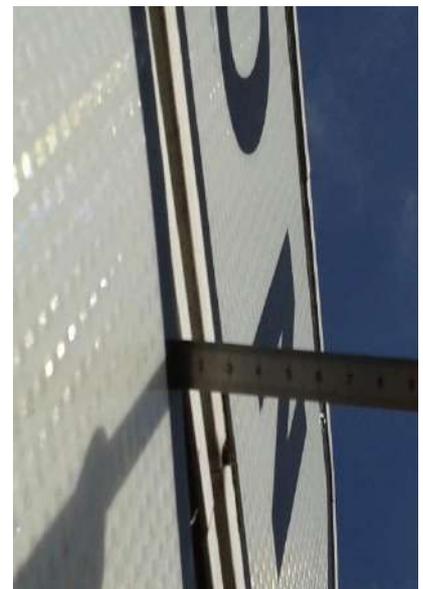
Ensemble 23668 : mesure de l'espace entre la face avant rivetée et son support

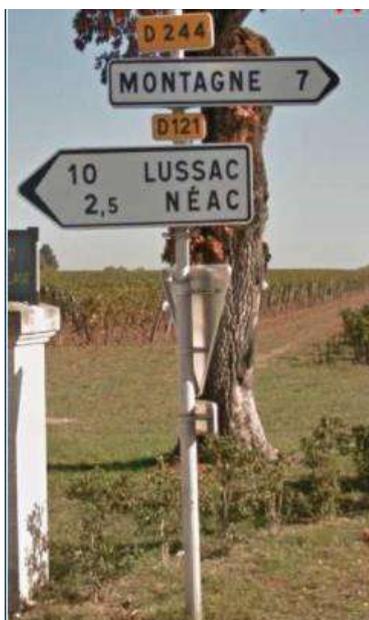
Ensemble 23697 : vue de face

- Aucun des rivets (dont celui à l'extrémité de la pointe) n'a cédé
- La face avant rivetée est solidaire du panneau sur lequel elle a été rivetée
- L'ensemble ressurfacé ne présente pas de défaut de planéité
- Le décor est intact
- Aucune trace de corrosion évidente n'est visible
- Pas d'évolution depuis l'identification du choc

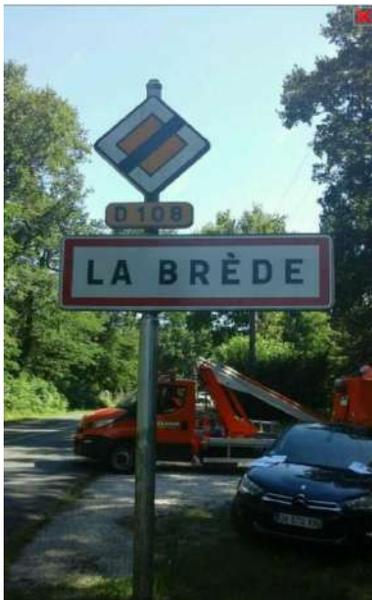
Ensemble 15277 : vue de face

- Aucun des rivets (dont celui à l'extrémité de la pointe) n'a cédé
- La face avant rivetée est solidaire du panneau sur lequel elle a été rivetée
- Le décor est intact
- Aucune trace de corrosion évidente n'est visible
- Le défaut n'est pas visible de face, pour l'utilisateur
- Pas d'évolution depuis l'identification du choc
